# ŠPATNĚ PROVEDENÝ DETAIL

## vždy pokazí celkový dojem

Dnešní příběh je z novostavby, kde jsou předmětem sporu hned tři části rodinného domu. První částí je koupelna ve 2. NP. Dispozičně jde o jednoduché řešení. Použité obkladové prvky také nejsou mimořádných rozměrů, přesto koupelna vykazuje řadu nedokonalostí a estetických vad.

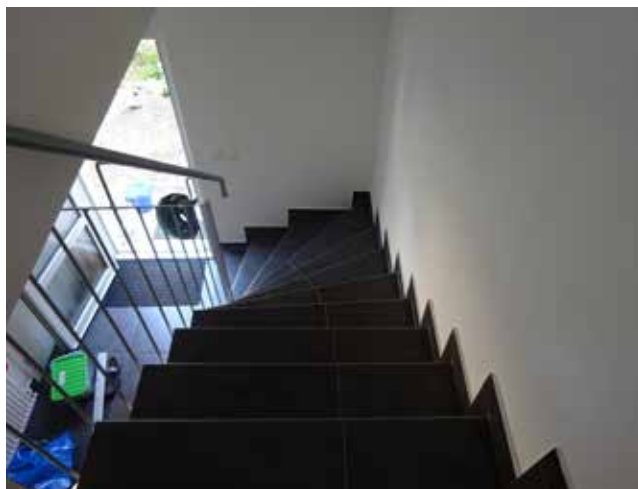
Schodiště – pohled ze zdola.
